# PROJEKTERINGS-PM GEOTEKNIK

## Detaljplan Treenighetens handelsområde

UPPDRAGSNUMMER: 30043247-004

DATUM: 2022-10-31

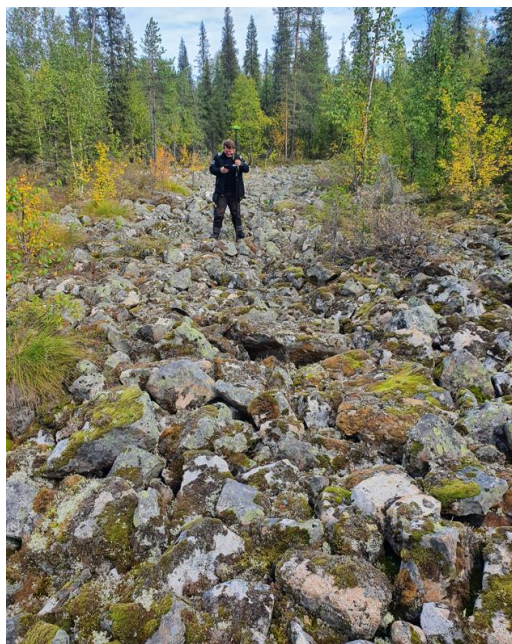
Södra delen sluttar lätt mot vattendraget (norr/nordväst) och har lokala höjder och lågpunkter. Vid borrhypunkt 22S22 finns en stenås i torvområdet, se figur 2.

Figur 2: Stenås vid punkt 22S22

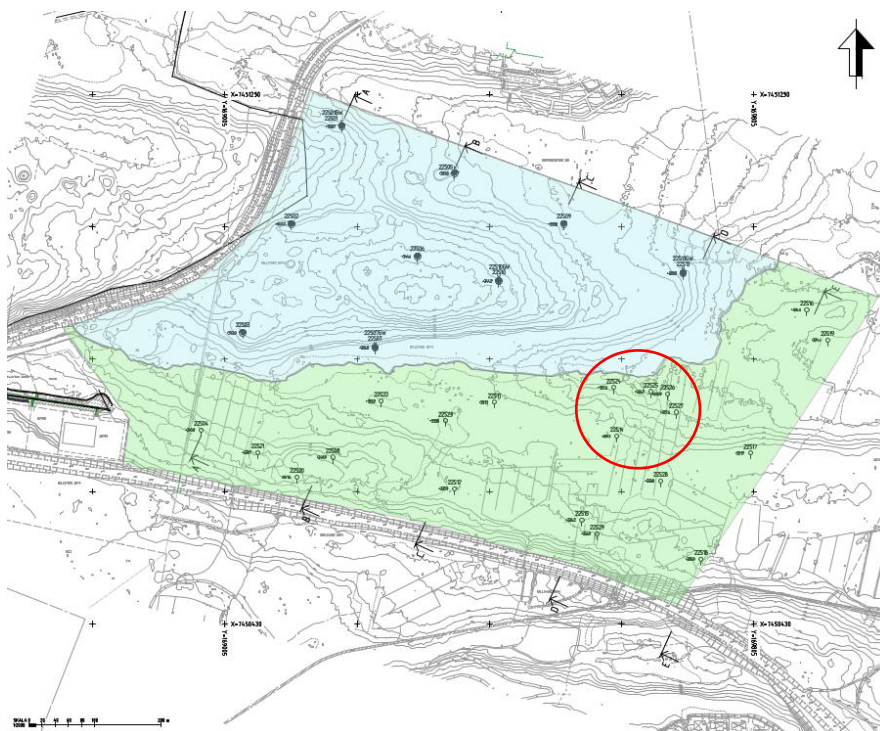
Torvdjupet tenderar att ligga kring ca 0,5–1 m med enstaka lokala djupare partier. I Figur 3 visas ett inringat område där torvdjupet har en större variation, 0,8–2,4 m.

Figur 3: Undersökningsområde, med inringat område där torvdjupet har större variation.

Vid grundläggning av byggnader ska all torv schaktas ut.

Vid grundläggning av gator eller vägar ska all torv schaktas ut eller nedpressas innan grundläggning.

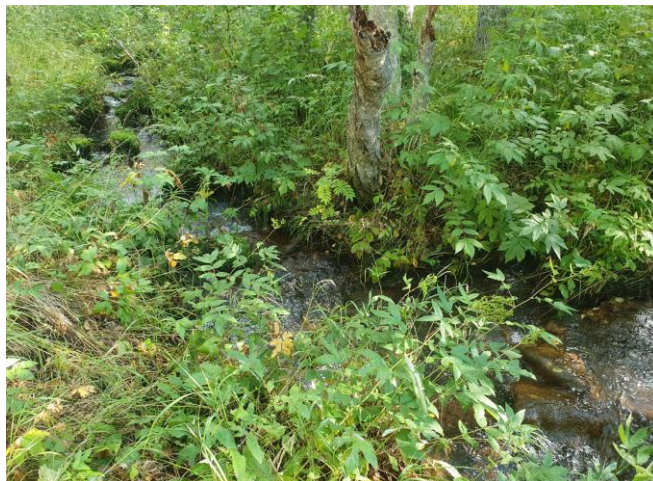
Vid undersökningstillfället var det inte stora flöden i vattendraget, inga teken på påtaglig erosion kunde ses, se figur 4.

Figur 4: Flödet i vattendraget

Idag är utgör området av obruten mark, vegetation som ger en naturlig erosionsskyddande effekt, och avverkning av denna vegetation kan förändra förutsättningarna och leda till erosion, men det dedöms inte att det finns något påtaglig risk för erosion.
