Gällivare Kommun

Del av Dundret 5:4

PM Geoteknik

Uppdragsnr: 107 51 00 Version: 1 Datum: 2022-09-30

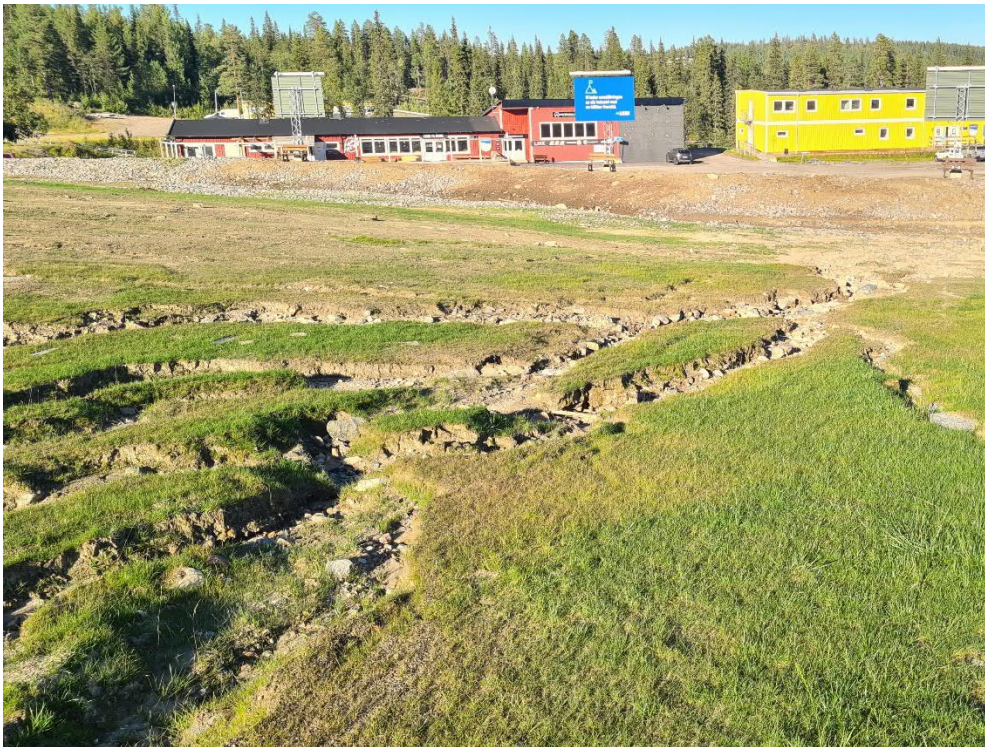
I anslutning till planområdet förekommer branta slänter. De branta slänterna utgörs dels av skidpister med begränsad vegetation samt däremellan skogbevuxen terräng. Inom slänterna som utgörs av skidpister förekommer erosions-skador i varierande omfattning. Problemen med erosion uppträder främst där schakt/fyllning för markplanering av skidpisterna har utförts, se exempel i figur 3-5.

Figur 3 Erosionsfårar i nedre del av slänt

Då utbredd erosion förekommer i området och detta har stor påverkan på släntstabiliteten är det viktigt att Dundret arbetar vidare med redan påbörjade åtgärder för att omhänderta dag- och smältvatten samt att nuvarande lösningar i ett senare skede anpassas och dimensioneras för planerad utbyggnad av området. Öppna jordslänter bör förses med erosionskydd för att förhindra att vatten kanaliseras i erosionsfåror med ökad risk för stabilitetsproblem.

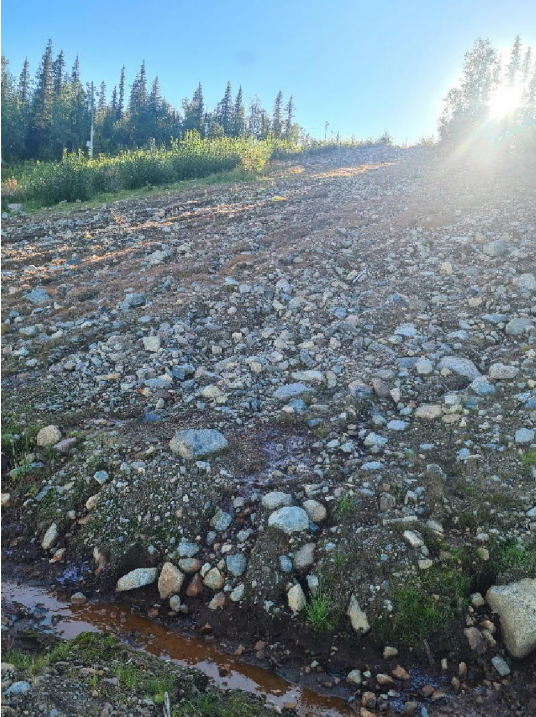
Figur 4 Skidbacke med pågående erosion där ingen återetablering av växtlighet ännu skett efter markplanering

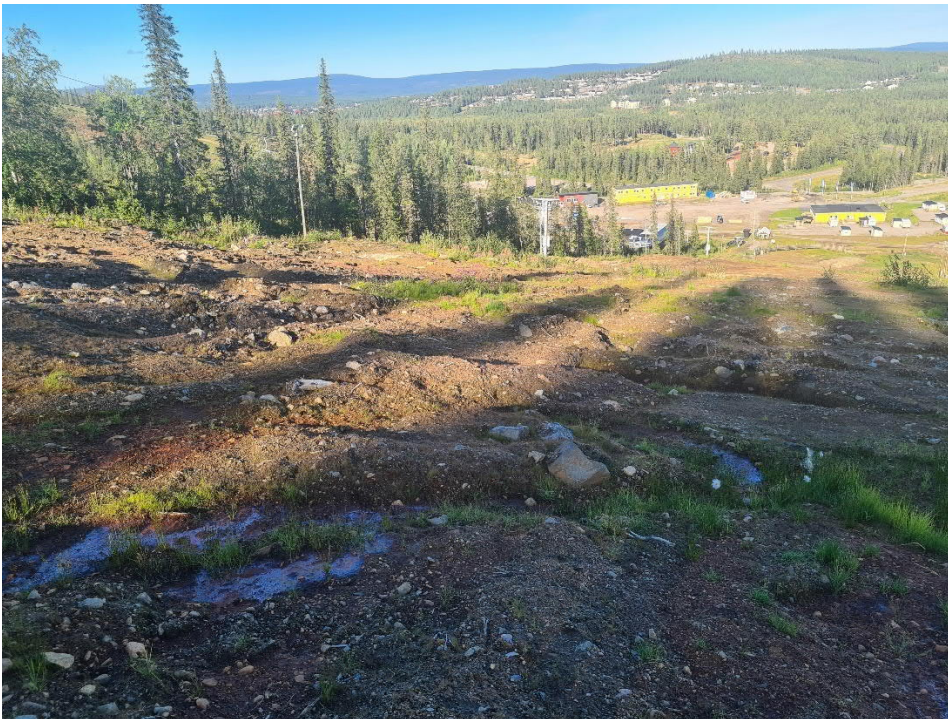
Figur 5 Hjulspår i skidbacke som skapar erosionskanaler för vatten

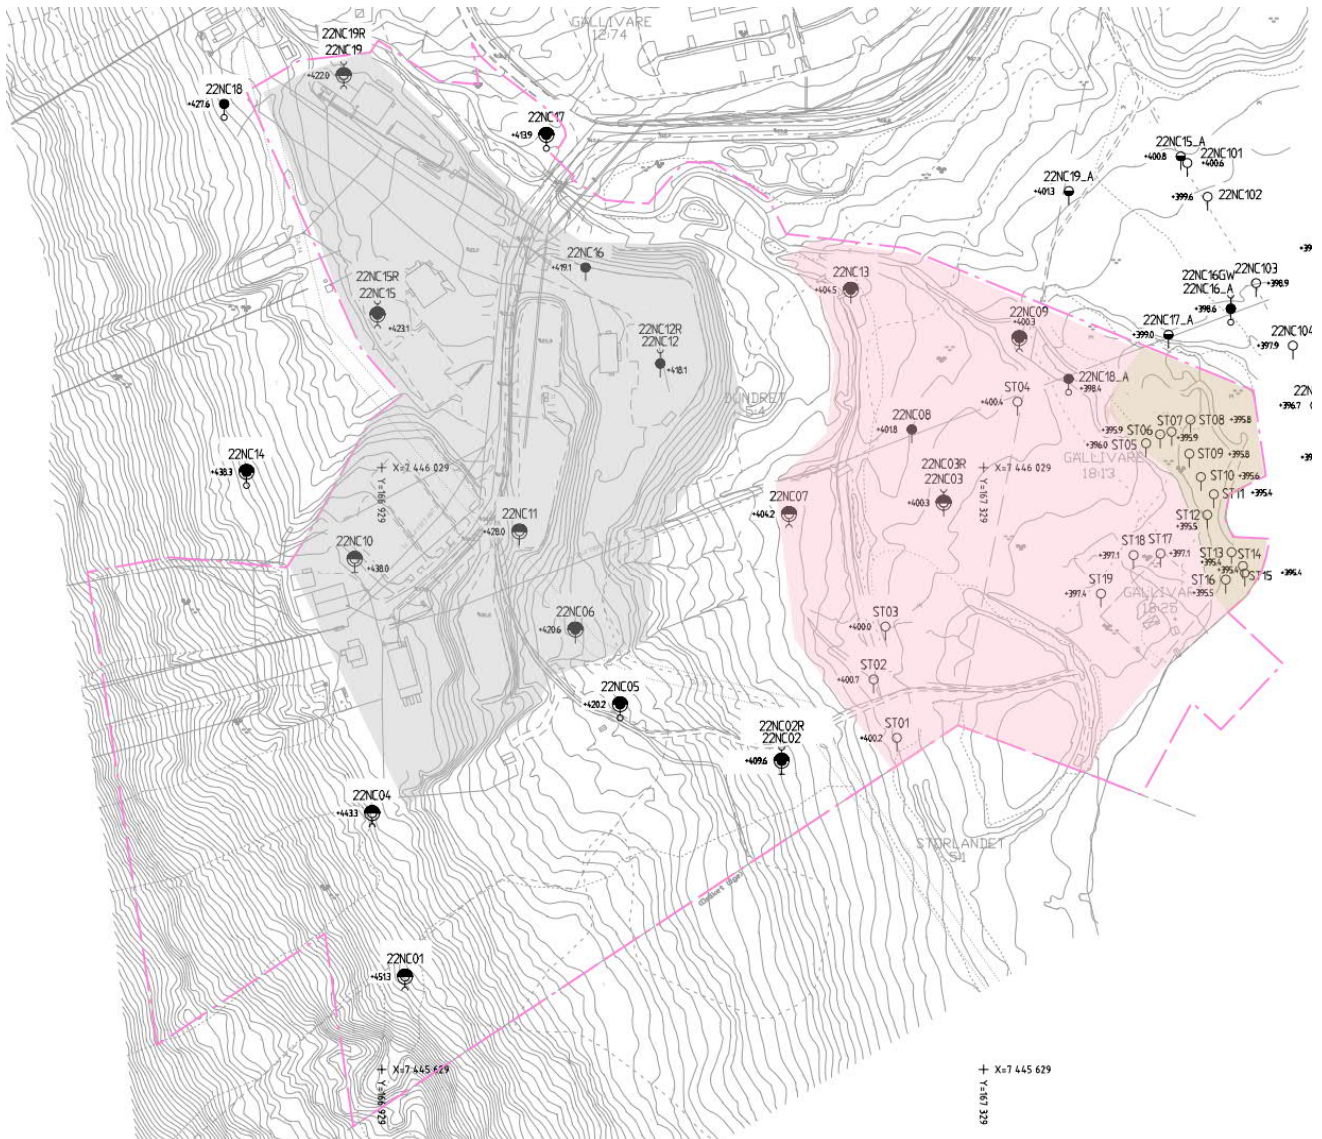
Figur 7 Områdesindelning mht jordlagerföljd, utsnitt från MUR-ritning G-10-1-101.

Område 1 – VIT

Enligt utförda undersökningar utgörs jordlagerföljden av grusig siltig sand till mellan 0,5-1,5 m djup över morän. Moränen bedöms som grusig siltig sandmorän. Jorden är fast lagrad från ytan och berg påträffas på mellan 1,5 och 3 m djup i utförda borrhöjningar.

Område 2 - GRÅ

Den centrala delen av området är terrasserad från foten av berget med bitvis mäktiga fyllningar. Fyllningarna bedöms bestå av grusig sandig silt, grusig siltig sand samt morän i huvudsak men det påträffas även växtdeklar, torv, silt samt tegel och asfalterester i en del punkter. Fyllningarnas ursprung och tidsålder för när de utförts är inte kända/har inte undersökts. Lagringstätheten i fyllningarna varierar, generellt är de fasta från 2 m djup men det finns punkter som visar på lös lagring upp till ca 5 m djup. Berg påträffas på 4,5 m djup i punkten 22NC19, i övriga punkter har sondering utförts till mellan 7 och 12,5 m utan att påträffa berg.

Område 3 – ROSA

Jordlagerföljden utgörs av 0,5-1 m mulljord/torv som underlagras av silt och sand sediment till mellan 1-2 m djup över morän. Sedimenten är löst lagrade från ytan och övergår i medelfast över moränen. Moränen bedöms som siltig sandmorän/grusig siltig sandmorän och är fast till mycket fast lagrad. Berg påträffas på 7,3 m djup i punkten 22NC07, på 1,6 m i punkten 22NC09 och på 4,5 m i punkten 22NC18_A, i övriga punkter har sondering utförts till mellan 5,5 och 7 m utan att påträffa berg.

Område 4 - BRUN

I våtmarksområdet närmast Harrträsket har torvmäktigheter uppmätts till mellan 1,0 och 1,5 m i huvudsak i utförda sticksonderingspunkter.

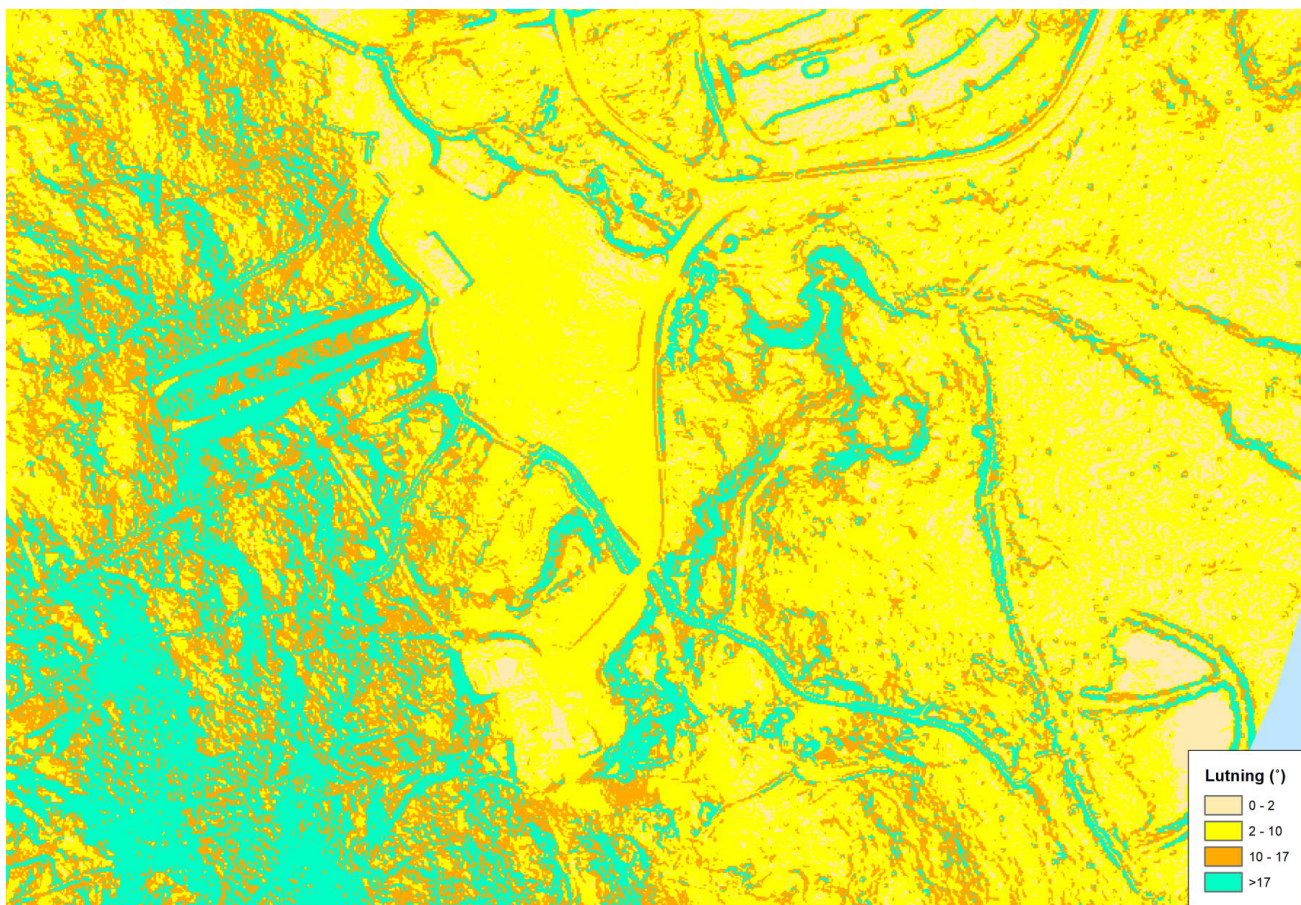
En analys av lutningsförhållanden i planområdet har utförts med hjälp av GIS- programvaran ArcMap 10.8.1, se figur 8. Kartan visar att lutningsförhållandena inom planområdet i huvudsak ligger mellan 2° till 10°. De brantare partierna inom planområdet sammanfaller med fyllningsslänter samt slänter för diken och vägar. Baserat på detta bedöms ingen kontroll av släntstabilitet inom dalområdet nödvändig då området är för flackt för att sådan problematik skall råda. Vid uppfyllnader och schaktarbeten bör dock hänsyn tas till lokalstabilitet.

Förutsättningarna för initiering av skred finns emellertid på bergets sluttningar väster om planområdet. Risken för jordskred i moränslänter ökar vanligen av hög vattentillförsel som medför höga portryck och kraftig erosion. Vidare anses en slänt ha förutsättningar för slamströmmar om möjlighet till kanalisering av vatten föreligger så som till exempel kraftig nederbörd över ett område med djupa hjulspår. Vid platsbesök konstaterades problem med pågående erosion i sluttningarna som utgör skidpister på vintern. I de förändrade och markplanerade slänterna saknades vegetationstäckte samt att de förekom ett nät av erosionsfårar och hjulspår från arbetsmaskiner dit vatten kunde kanaliseras. Till planområdet angränsande sluttningar pågår en separat utredning av risken för ras, skred och slamströmmar varför detta inte behandlas vidare i denna PM.

Figur 8 Analys av lutningsförhållanden kopplat till risken för jordskred. Bild framställd med ArcMap 10.8.1.

Uppkomst av skred som påverkar planområdet bedöms endast kunna initieras i bergslutningen väster om planområdet mht förekommande marklutningar. Utredning av risken för ett sådant skred samt eventuella åtgärder tillhör en separat utredning som färdigställs under hösten 2022.
