Gällivare
kommun

Markteknisk undersökningsrapport

Detaljplan för fastigheterna Lasarettet 4–6

På uppdrag av Gällivare Kommun har Sweco Sverige AB utfört en översiktlig geoteknisk undersökning inför detaljplan för fastigheterna Lasarettet 4–6 i Gällivare kommun, Norrbottens län.

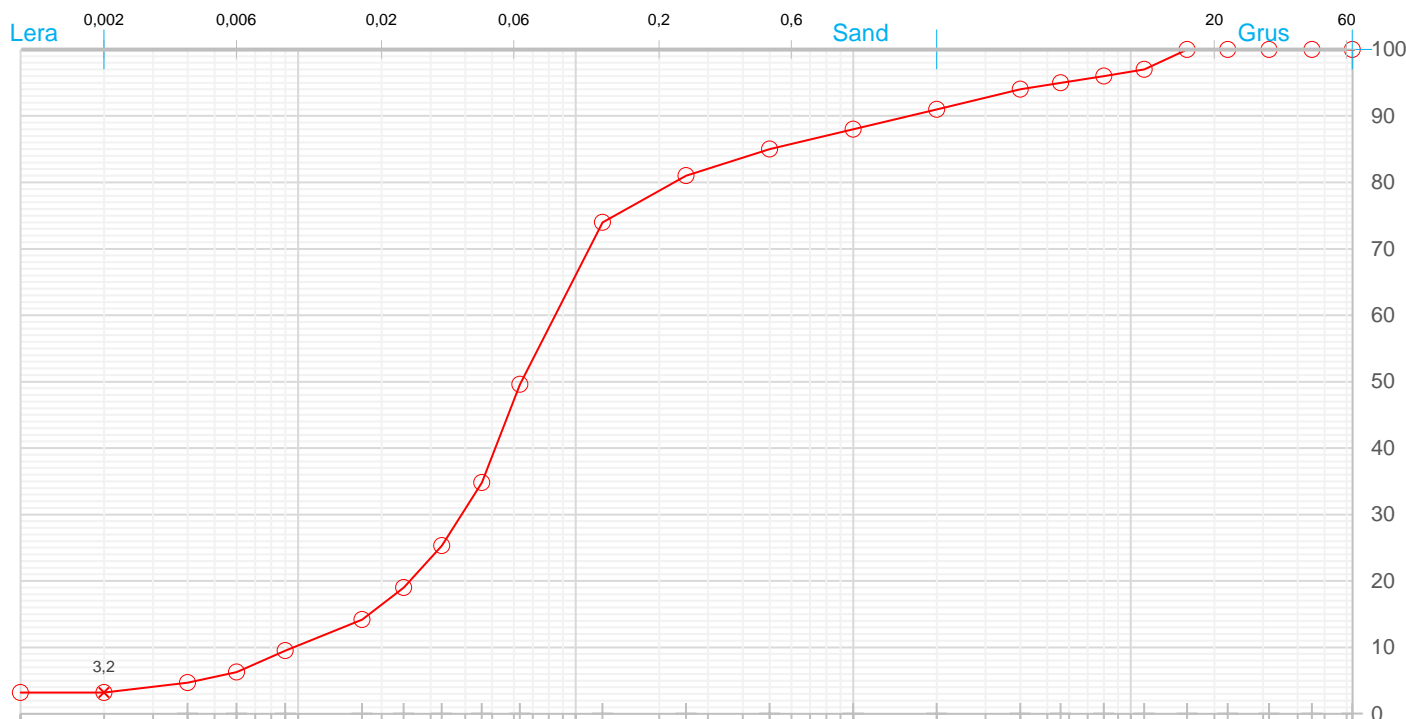
Hydrometermetoden SS-EN 17892-4:2016

Sikturva SS-EN 933-1

Sikt (mm)	0,001	0,002	0,004	0,006	0,009	0,012	0,015	0,020	0,025	0,032	0,040	0,050	0,063	0,080	0,100	0,125	0,160	0,200	0,250	0,315	0,400	0,500	0,630	
Kornk.	3,2	3,2	4,7	6,3	9,5	14,2	19,0	25,3	34,8	49,6	74	81	85	88	91	94	95	96	97	100	100	100	100	100

Parameter	Värde	Parameter	Värde	Notering
Grushalt 2 - 63 mm (%)	9,0	Organisk halt		
Sandhalt 0,063 - 2 mm (%)	41,4	Kolorimetermetoden SS 02 71 07		
Finjordshalt < 0,063 mm (%)	49,6	Jordart (enl. IEG) sa Si		
Lehalt < 0,002 mm (%)	3,2	Benämning sandig Silt		
Graderingstal C _u		Materialtyp	5A	Sign _____ Ort och datum Anders Järnberg, Labbtekniker
Krökningstal C _c		Tjälfarlighetsklass	4	
Vattenkvot %				
Inlämnad provmängd (kg)				Boden 2023-12-05

Resultat av laboratorieundersökningar redovisas i bilaga 2. Undersökningarna utfördes under november – december 2023.

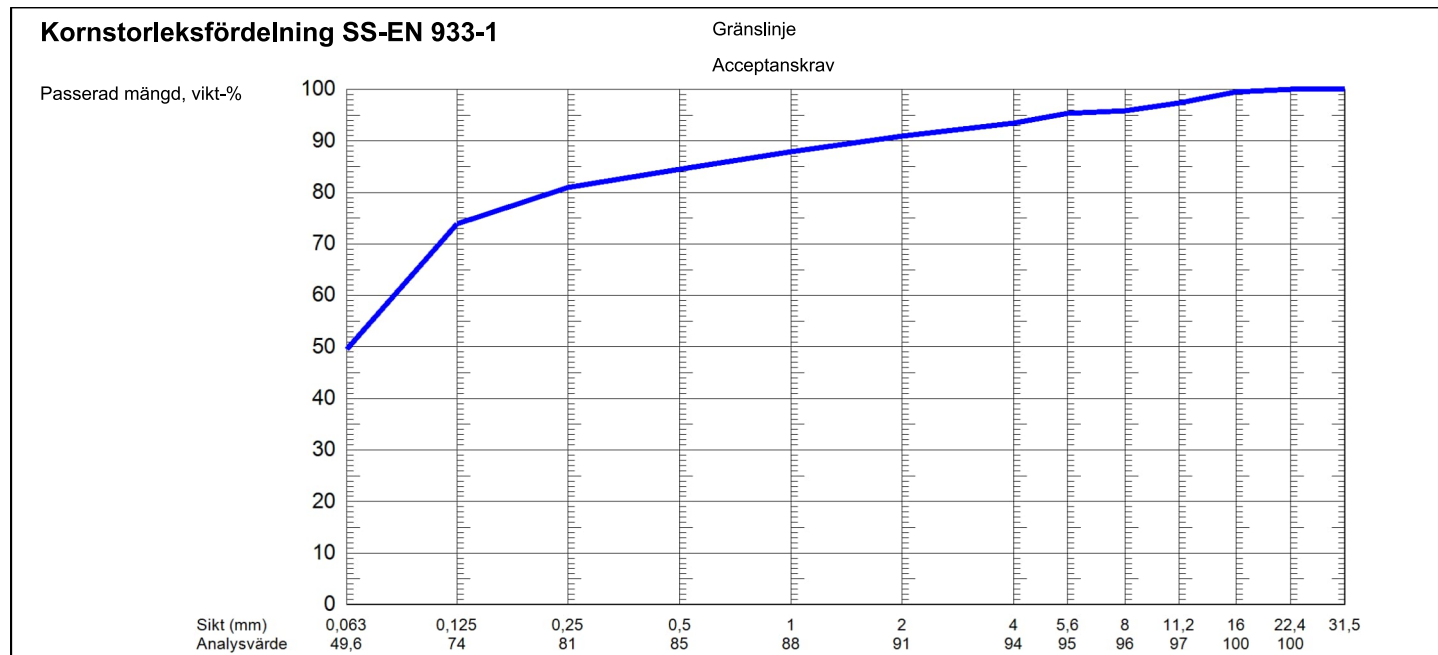
Provresultat	Värde	Fraktion	Notering
		+/- (mm)	
SS-EN 933-1 Kornstorleksfördelning (Pass.vikt-%) Tvättning och siktning			Jordart (enl. IEG): sa Si Benämning: sandig Silt Materialtyp (enl. AMA tab.CE/1): 5A Tjälfarlighetsklass (enl. AMA tab.CE/1): 4
SS-EN 1097-5 Fuktkvot (%) [EA][E]	26,1		
Ort och datum Boden 2023-12-05

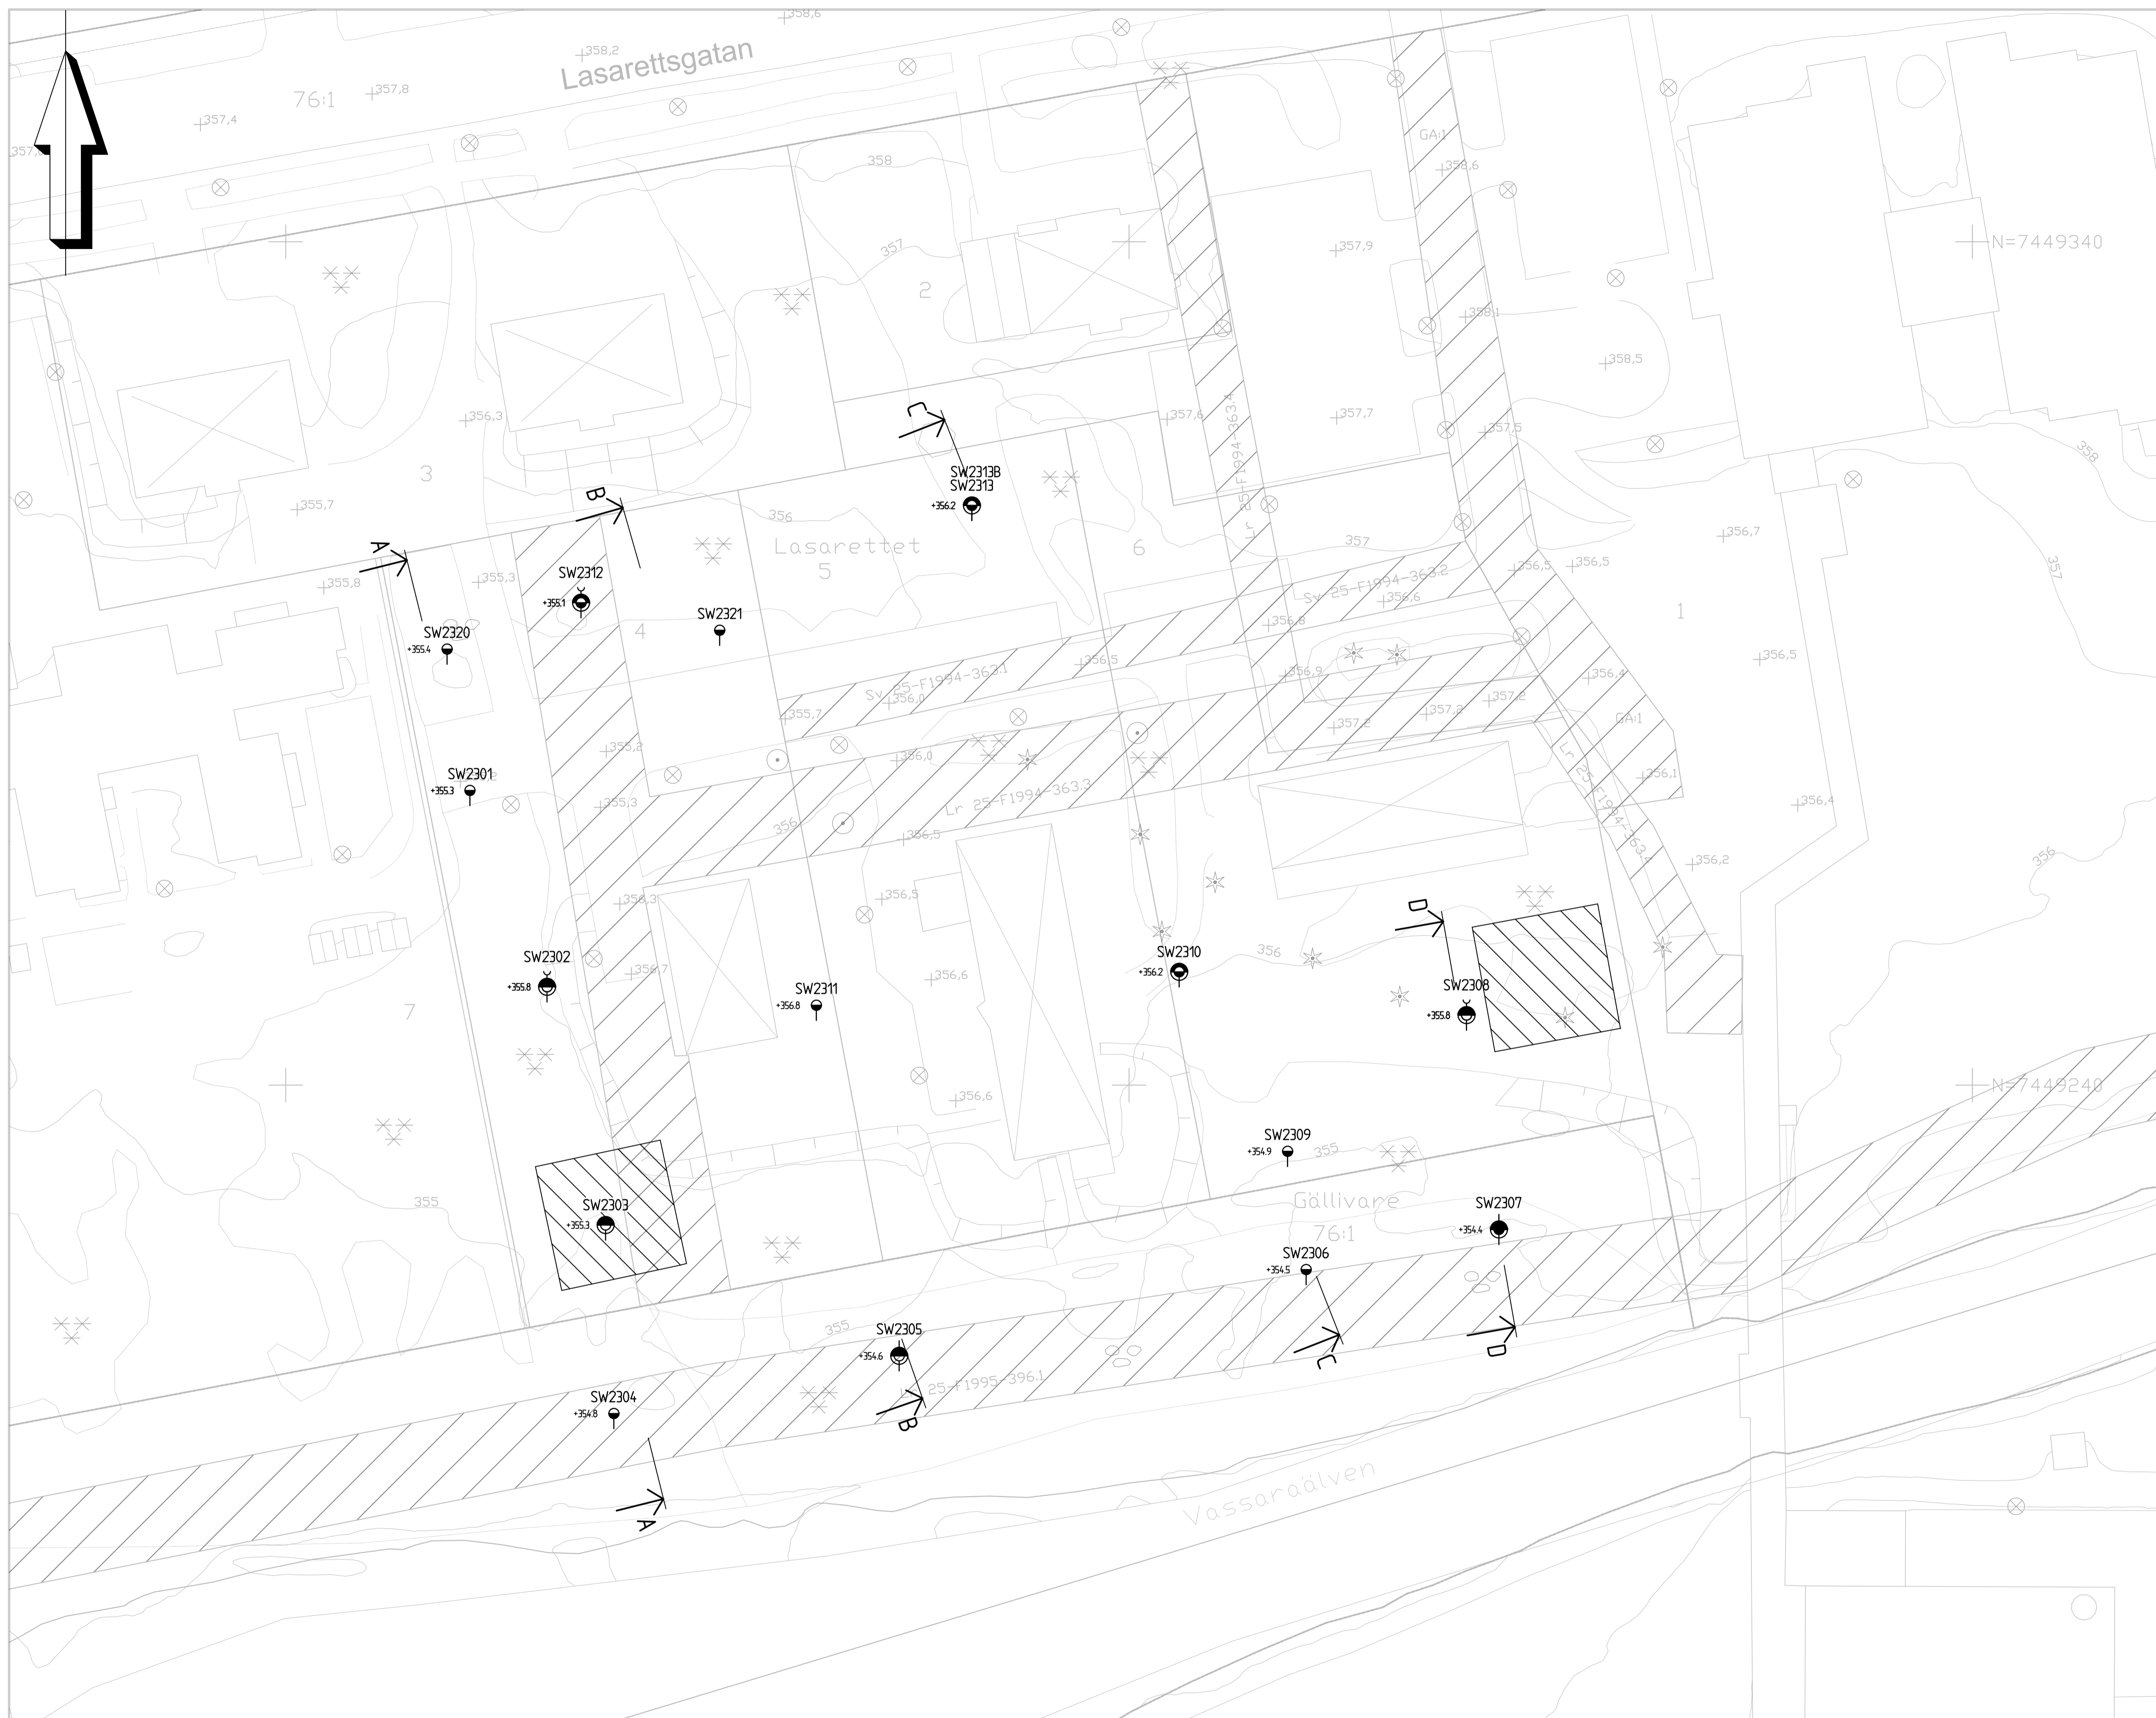
PLAN
1400

- VATTENNIVÅ BESTÄMD I T.EX PROVTAGNINGSHÅL
- SONDERING TILL FÖRMODAD FAST BOTTEN
- STÖRD PROVTAGNING
- DYNAMISK SONDERING, T.EX HEJARSONDERING
- STATISK SONDERING, T.EX VIKTSONDERING
- GRUNDVATTENRÖR
